BG19-679 龙山街道公益事业 8 号 地块土壤污染状况初步调查报告

编制单位：浙江毕博环境科技有限公司

项目名称：BG19-679 龙山街道公益事业 8 号地块
土壤污染状况初步调查

建设单位：长兴县人民政府画溪街道办事处

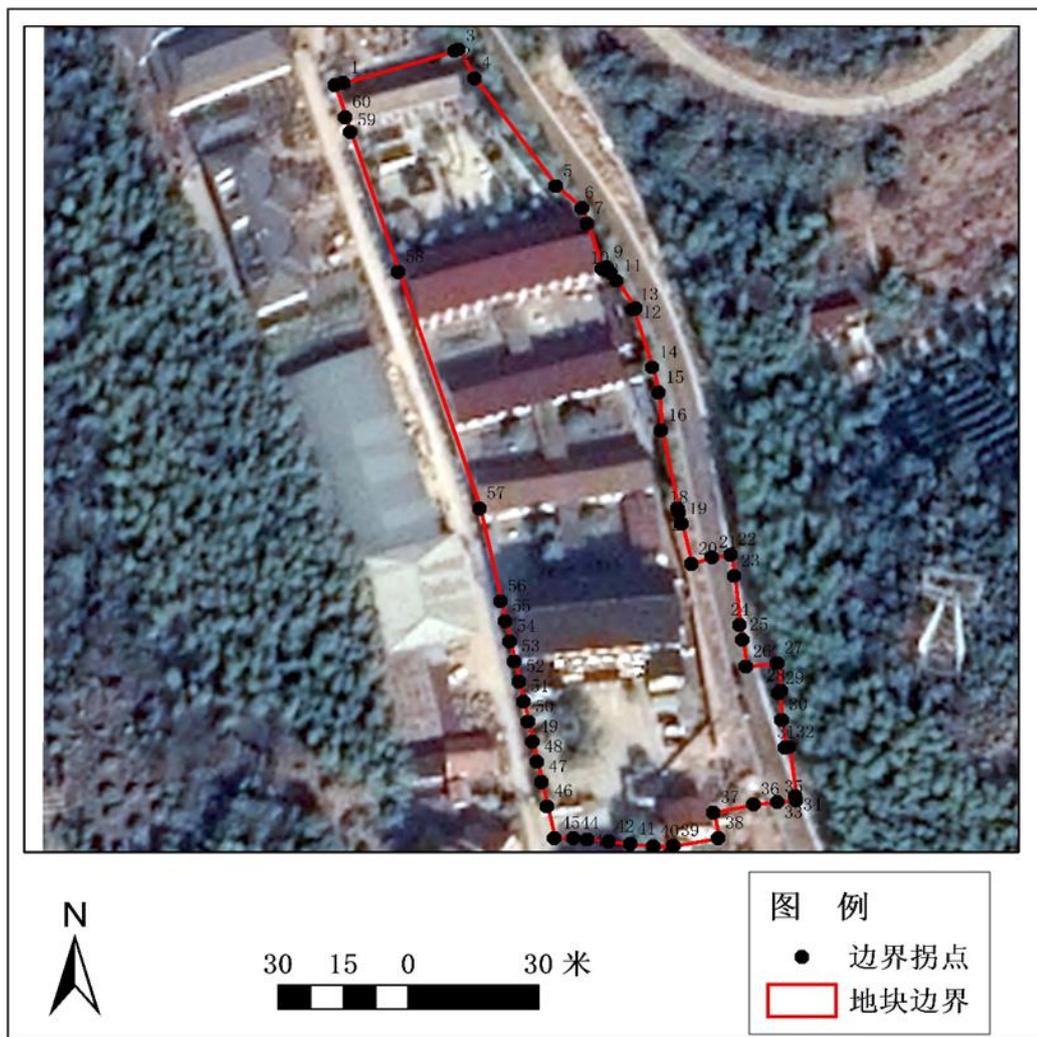
图 1.3- 1 地块调查范围图

本调查地块为浙江省湖州市长兴县雉城镇 BG19-679 龙山街道公益事业 8 号地块。根据业主方提供的地块红线图，该地块总占地面积为 9203.6m²，调查范围图如图 1.3-1 所示，地块的拐点坐标见表 1.3-1

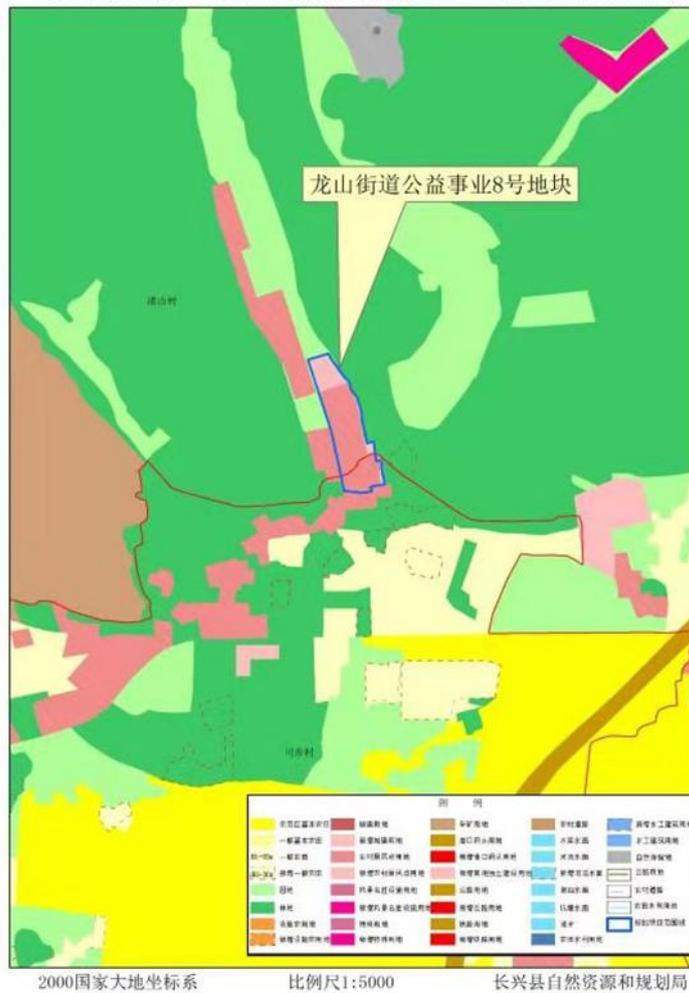
图 2.3- 2 地块用地规划图

根据《长兴县中心城区土地利用总体规划图(2006-2020)》(2014 年调整完善版),本地块未来规划为城镇用地和新增城镇用地,并经长兴县国土资源局龙山国土资源所认定,本调查地块符合龙山街道土地利用总体规划确定的用途。同时根据浙江省建设用地审批意见书(浙土字(330522A[2018]-0011))和本地块的《建设用地规划许可证》,本地块的土地用途为社会福利设施用地。因此,可确定本调查地块属于 GB36600-2018 标准中规定的社会福利设施用地(A6),即“第一类用地”。关于本地块的土地用途的审批资料见图 2.3-1,用地规划图详见图 2.3-2。

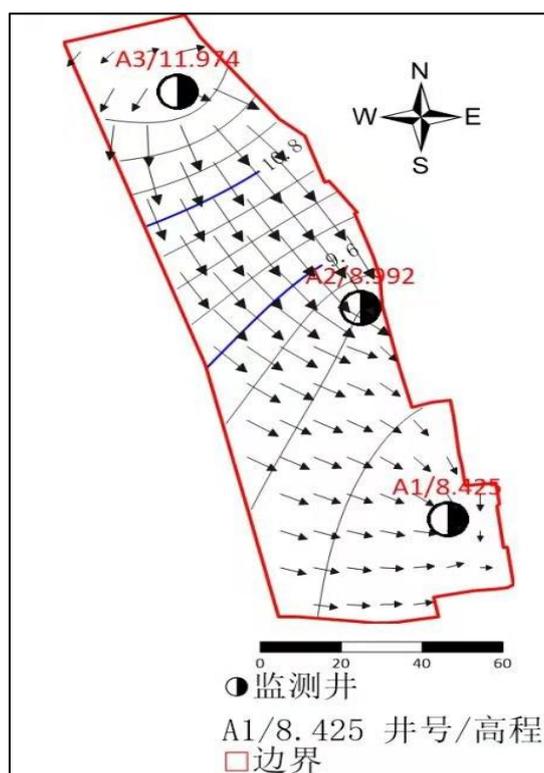
图 3.4- 1 地块地下水流场图

本调查地块的水文地质条件比较简单，地下水属于第四系孔隙性潜水类型，主要受大气降水补给，水位随季节、气候变化而变化。调查期间（2020 年 12 月）本地块内地下水监测井 A1、A2、A3 点位的地面标高分别为 9.43m、10.04m 和 13.474m（呈现出北高南低的地面趋势，其地面标高可详见附件 5），对应点位的地下水高程分别为 8.425m、8.992m、11.974m，其对应的地下水水位稳定水文埋深分别为 1.40m、1.35m、1.97m，故得出本地块的地下水总体流向为自北向南，地下水流场见图 3.4-1。
